## Servicehinweis AE 4200 MC - 31.10.2007

## Service Note AE 4200 MC - 31.10.2007

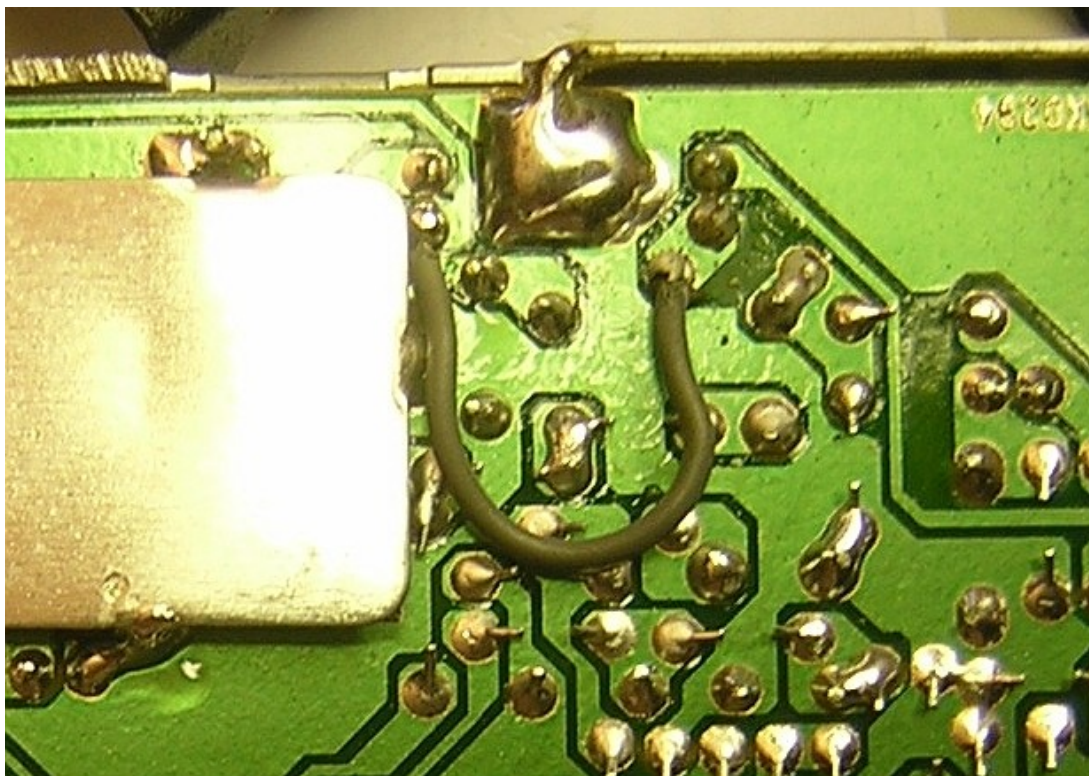
Ein Teil der im September 2007 ausgelieferten AE 4200 MC hat möglicherweise das Problem, dass der Empfänger nach Loslassen der Sendetaste bis zu einigen Sekunden Zeit benötigt, bis er volle Empfindlichkeit erreicht.

Die angezeigte Brücke entspricht der Diode D 7 auf der Komponentenseite.

Überbrücken Sie die Diode D 7 mit einem Stück Draht auf der Lötseite:

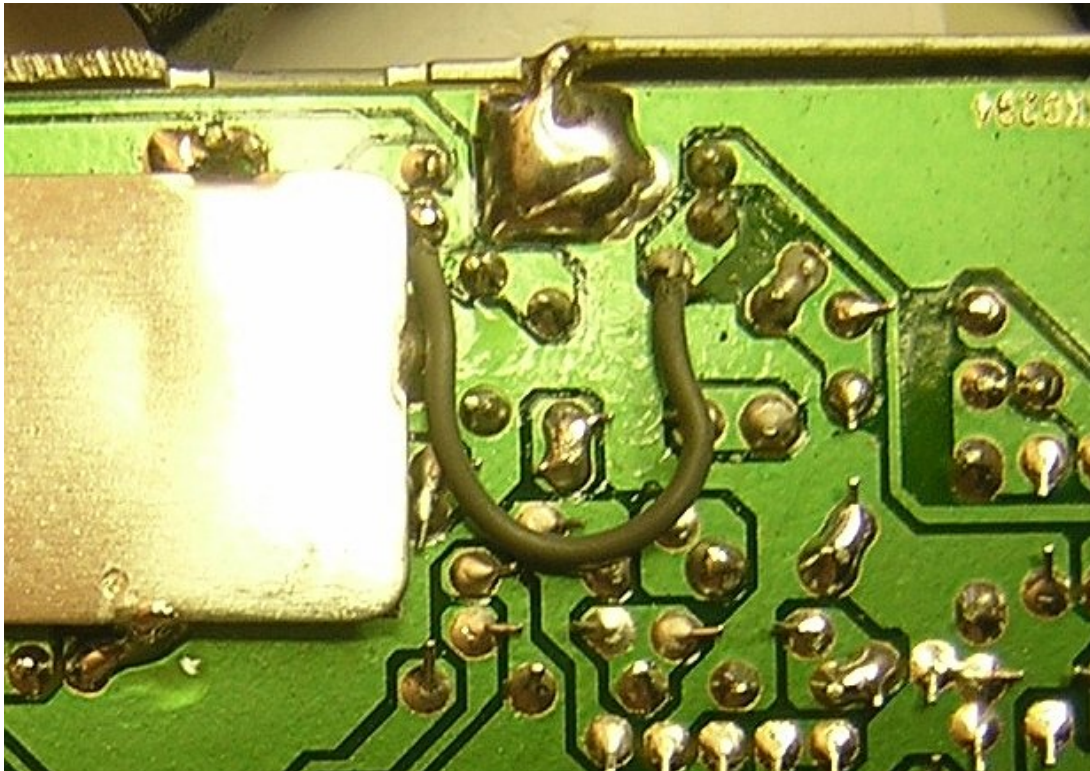
A part of our September 2007 production lot has the problem, that the receiver needs some seconds after releasing the PTT button to reach the full receiver sensitivity.

The shown jumper corresponds to the connecting points of D 7 on the other side of the PC board.

add a short insulated wire as **jumper across Diode D7** on the soldering side (the diode is on component side):
