## AE 5290 - Service Information July 2007-07-30

## AE 5290 - Service Information 30. Juli 2007

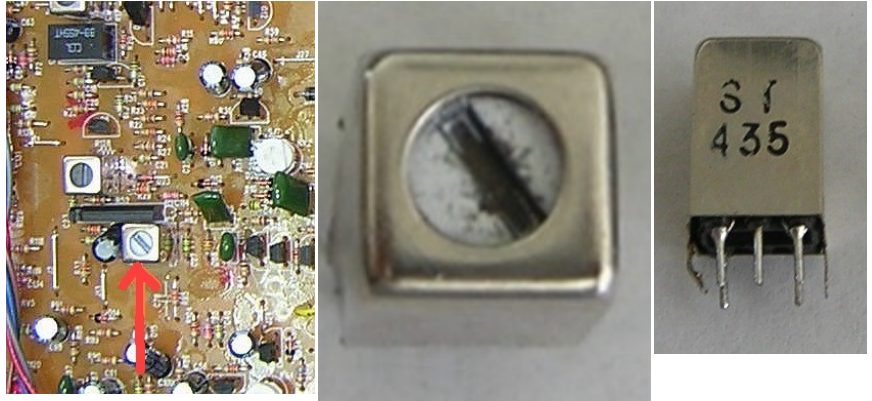
**Problem:** During hot summer temperature periods (40°C and more) in car installations, the receiving audio in FM is reduced until nothing can be understood any more.

**Reason:** The discriminator coil (type **ST435** with **white** coloured core) has a wrong ferrite core in June Shipment 2007.

The ferrite core is correct when the colour is dark grey, but wrong when the core is painted white. In the photos, You see the filter type with the wrong core.

**Solution:** Open the unit, delete the discriminator filter with the white coloured core

and replace the filter by an **improved type**, 27- 8128 or ST 435 with **dark grey** core.

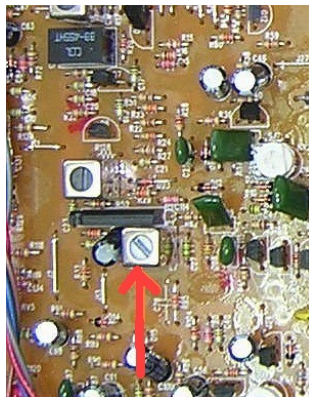
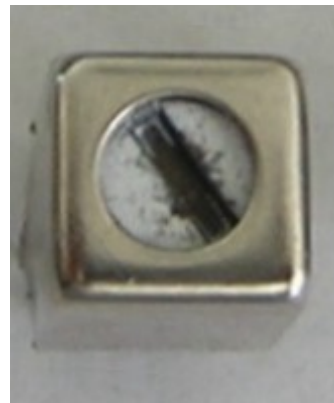
**Problem:** bei hohen Sommertemperaturen kann mit steigender Temperatur (ab ca. 40 °C im Fahrzeug) die Wiedergabelautstärke bei FM immer geringer werden, bis schließlich nichts mehr zu verstehen ist.

**Ursache:** die Discriminator-Filterspule (Typ **ST435** mit **weiss** gefärbtem Ferritkern) hat bei Geräten aus der Juni-Lieferung 2007 möglicherweise einen falschen Abstimmkern. Der Ferritkern und das Filter sind korrekt, wenn die Farbe **dunkelgrau** ist (bei gleicher Typenbezeichnung auf dem Filterbecher aufgedruckt).

Auf den Fotos sehen Sie den Filtertyp mit dem falschen Kern.

**Lösung:** Gerät öffnen, Discriminatorfilter mit dem weißen Abstimmkern auslöten (Lotsauglitze oder Vakuumpumpe verwenden)

Setzen Sie dann das verbesserte Filter Typ **27- 8128** oder **ST 435** mit **dunkelgrauem** Kern ein, so, wie Sie es von uns geliefert bekommen (ohne es zu verdrehen!).
